مرکز تحقیقات راه، مسکن و شهرسازی

## گزارش فوری مقدماتی زلزله ۹۶/۸/۲۱ کرمانشاه-سرپل ذهاب

۹۶/۸/۲۱

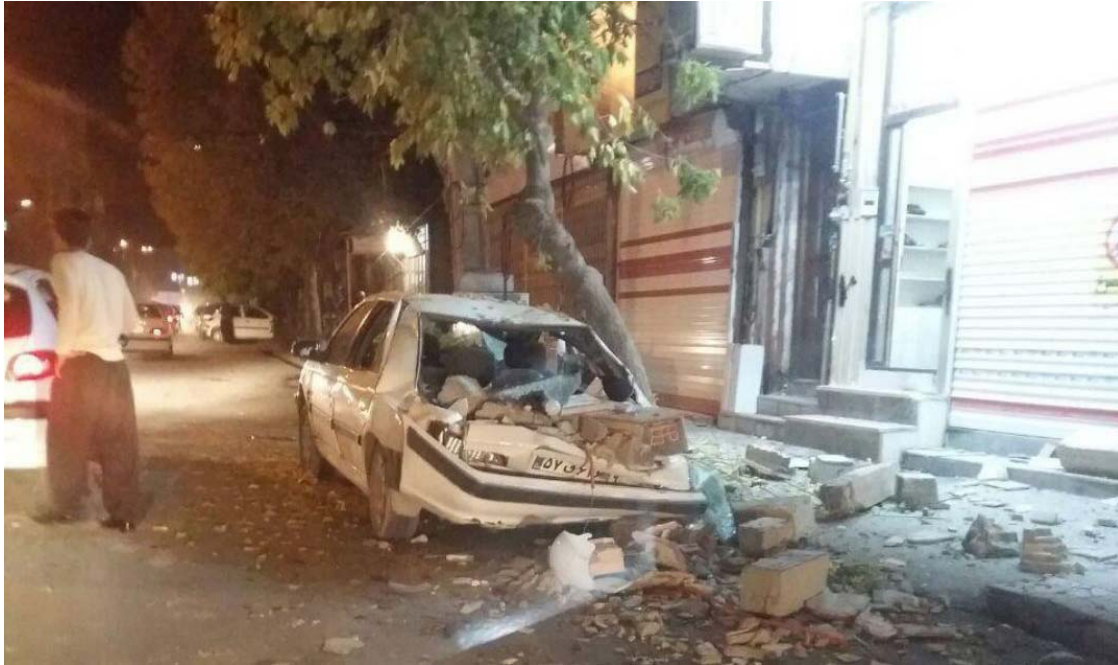
- یکی از بیشترین موارد تخریب و خسارات وارد شده مربوط به جدایی و ریزش نماهای ساختمان‌ها و ملحقات آنها می‌باشد که در مناطق شهری بعنوان یکی از شایع‌ترین الگوهای خسارت تلقی می‌گردند و بر این اساس نمای ساختمان‌ها که در بسیاری از موارد ضوابط کامل در اتصال آنها به جداره ساختمان رعایت نشده است و دارای مصالح متنوع و غیرهمگون می‌باشند، بعنوان بخش ضعیف ساختمان دچار آسیب جدی در اثر ارتعاشات زلزله شده

شکل ۴-۵: ریزش نمای ساختمان بر روی خودرو در جوانرود کرمانشاه

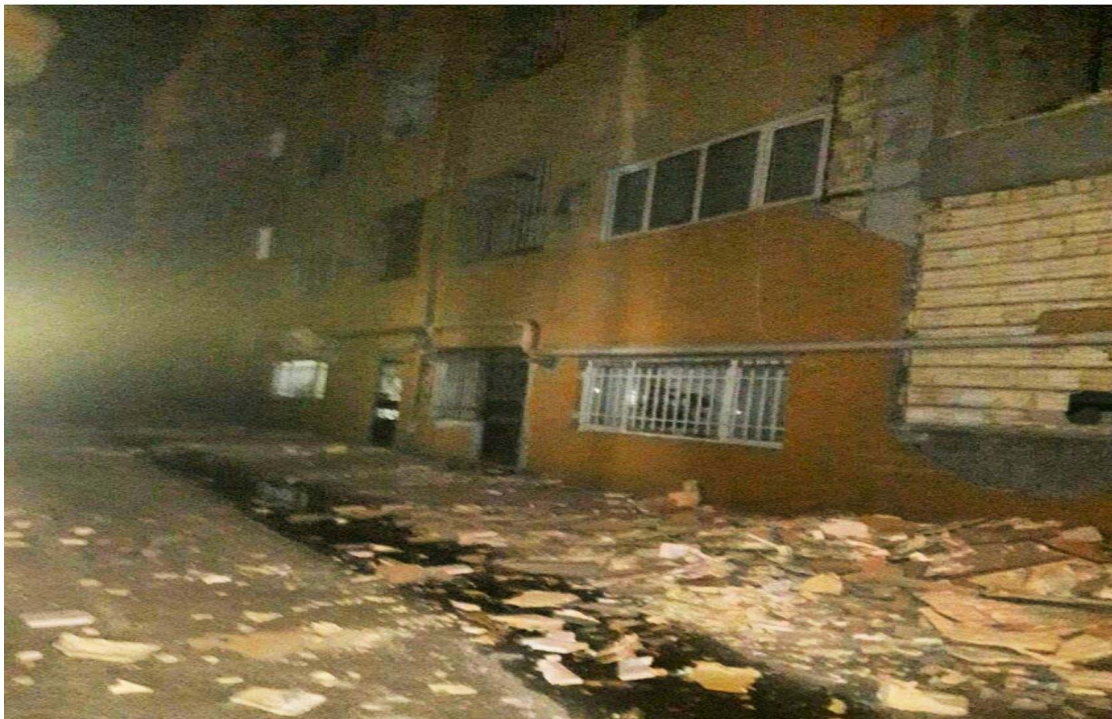
شکل ۴-۶: جدایی و ریزش نمای ساختمان دز معبر عمومی در روانسر کرمانشاه

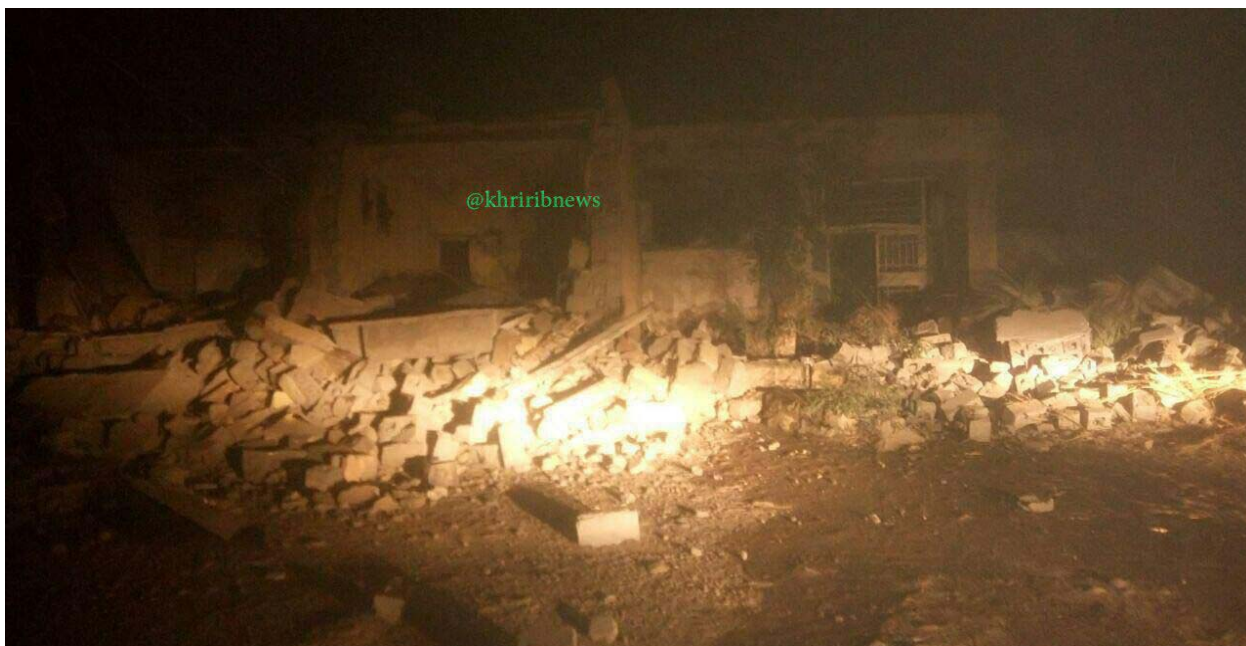
- دومین الگوی خسارات وارد شده مربوط به المان‌های غیر سازه ای همچون میانقاب‌ها، دیوارهای پیرامونی و ملحقات و تجهیزات وابسته به آنهاست. در بسیاری از موارد وقوع زلزله به دلیل عدم اتصال مناسب دیوارها و اسکلت ساختمان مبتنی بر ضوابط آیین نامه ای، نوعی جدایی مابین این دو بخش رخ داده که موجب حرکت، ترک خوردگی، واژگونی و ریزش دیوارها و ملحقات آنها خواهد گردید. تخریب میانقاب‌ها و دیوارهای پیرامونی از آن جهت که این المان‌ها دارای مصالح خرد و متنوع می باشند، معمولاً با حجم آواری بالایی همراه است. خسارات ثانویه متعددی را به بار خواهد آورد. در شکل‌های ۴-۷ تا ۴-۹ نمونه‌هایی از این نوع تخریب قابل مشاهده است.

شکل ۴-۷ تخریب دیوار منزل مسکونی در سرپل ذهاب

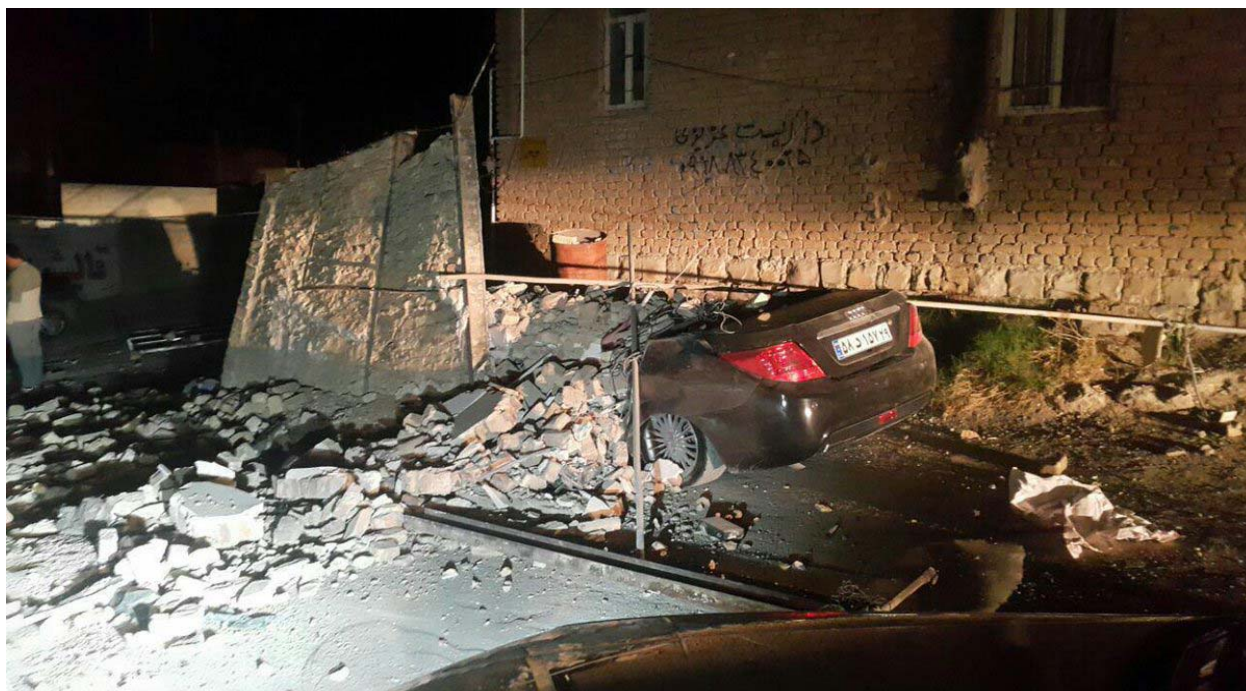
شکل ۴-۸ تخریب دیوار منزل مسکونی و آسیب به خودرو در سرپل ذهاب

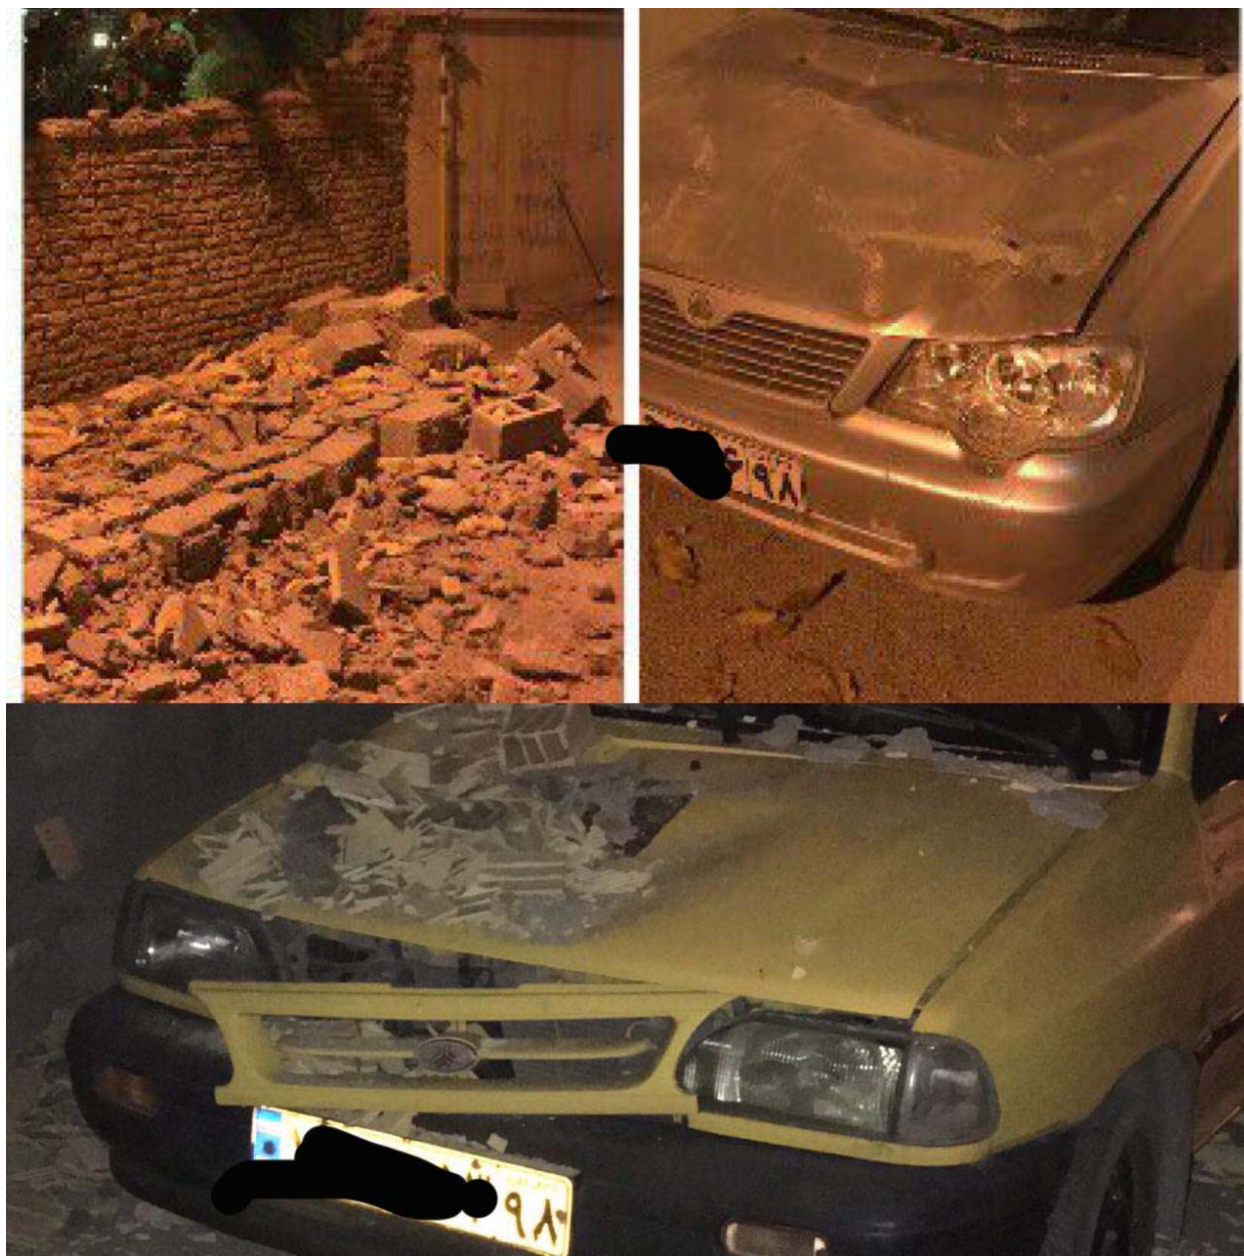
شکل ۴-۹: تخریب دیوار منزل مسکونی و آسیب به خودرو در ایلام

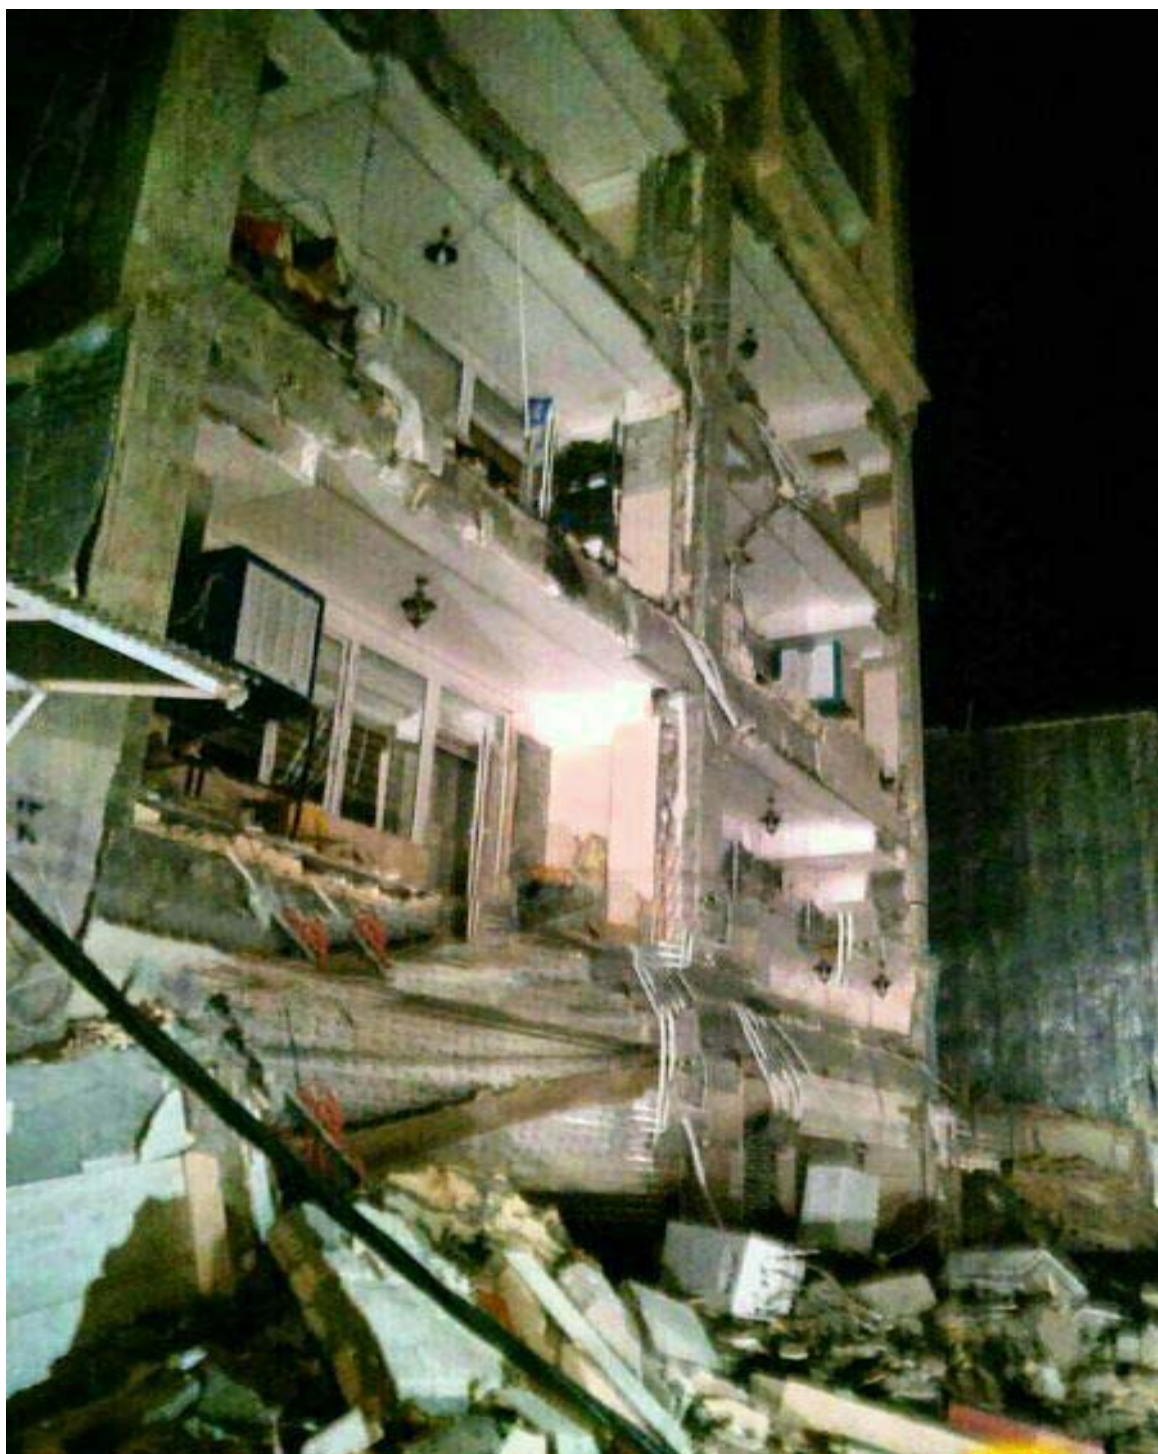
در برخی موارد دیوارهای آپارتمان‌ها شامل تیغه‌ها و همچنین دیوارهای ملحق به نمای ساختمان در اثر ارتعاش دچار ریزش و واژگونی گردیده است که در این موارد علی‌الخصوص در دیوارهای پیرامونی، به علت تخریب دیوار به همراه نمای الحاقی و همچنین تجهیزات متصل به آن، و سقوط این المان‌ها به معابر مجاور، شاهد خسارات و تلفات بالایی خواهیم بود. در شکل ۴-۱۰ تا ۴-۱۲ نمونه‌ای از این حالت از تخریب قابل مشاهده است.

شکل ۴-۱۰: تخریب دیوار پیرامونی به همراه نما و تجهیزات وابسته در اسلام آباد غرب

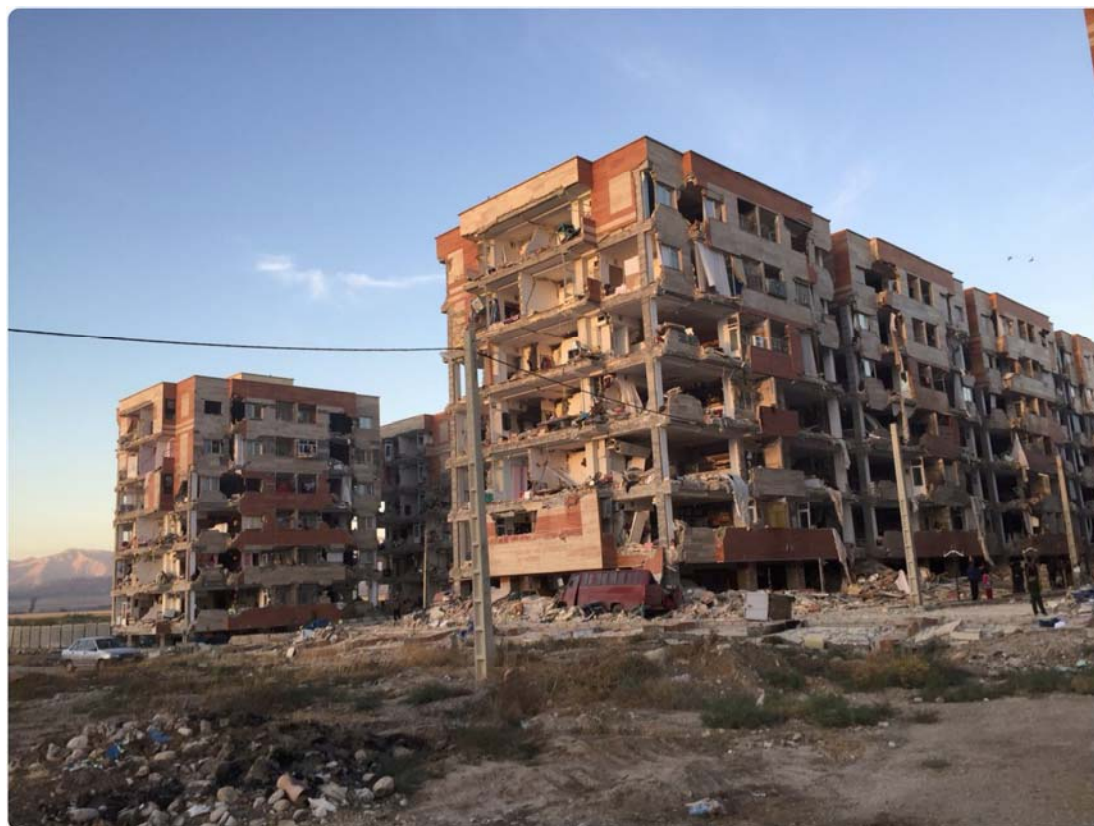
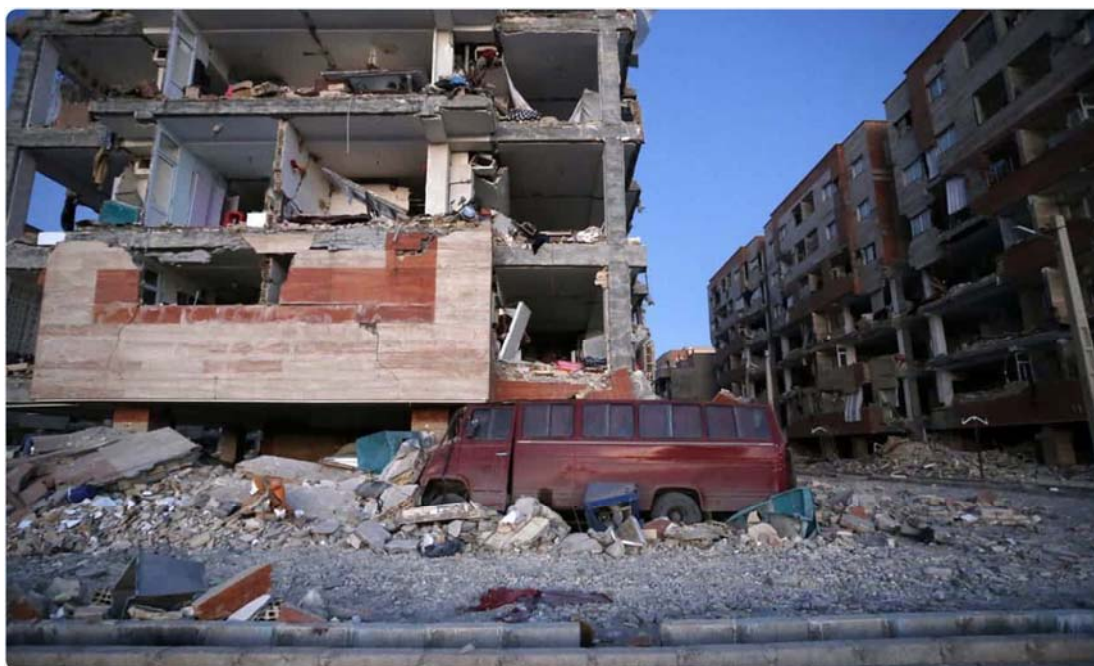
شکل ۴-۱۱: ریزش تیغه ها و دیوارهای پیرامونی در مسکن مهر کرمانشاه

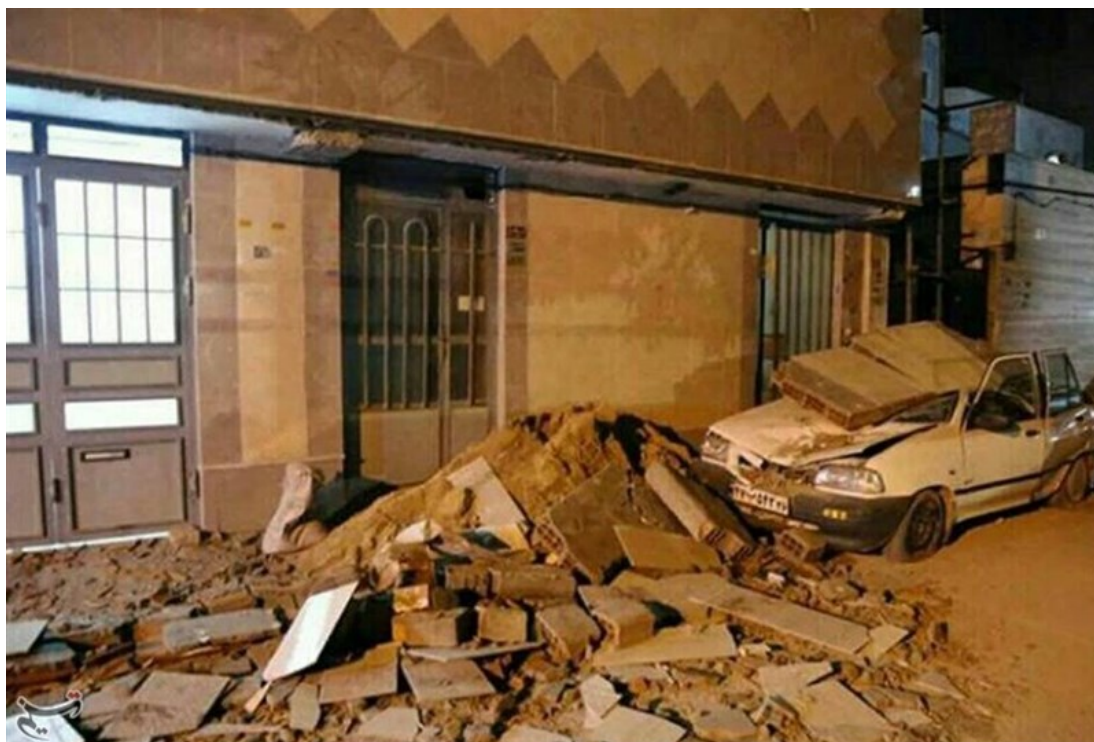
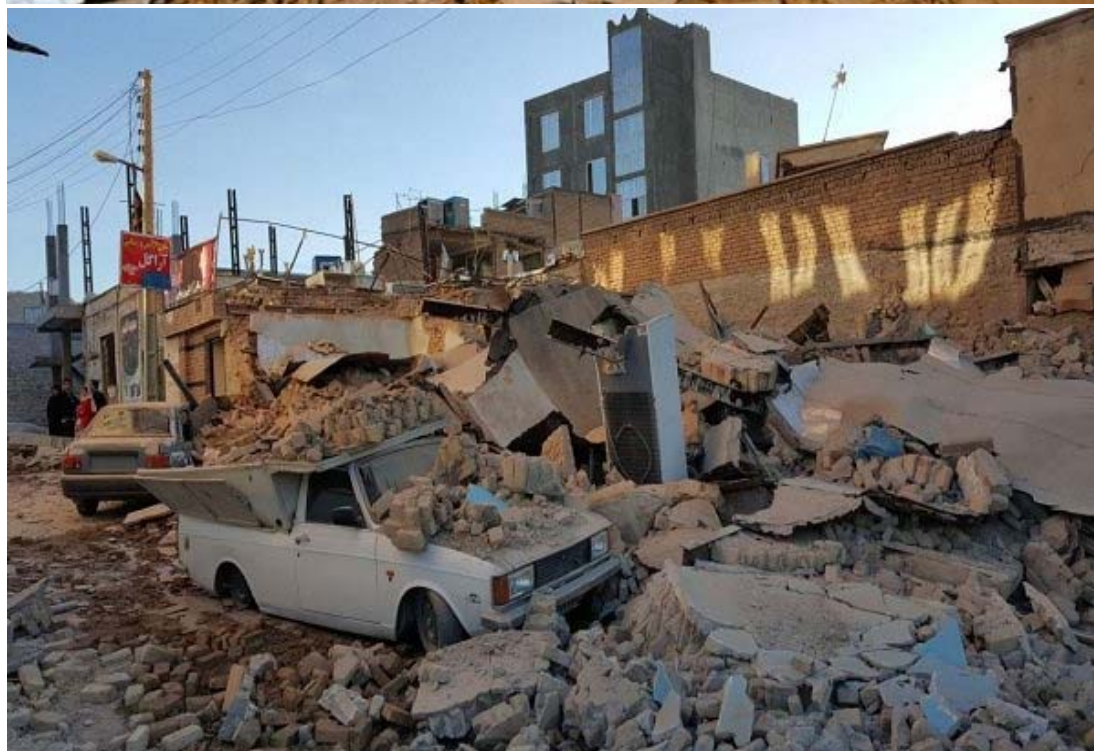
شکل ۴-۱۲: فروریزش دیوار پیرامونی در کرمانشاه

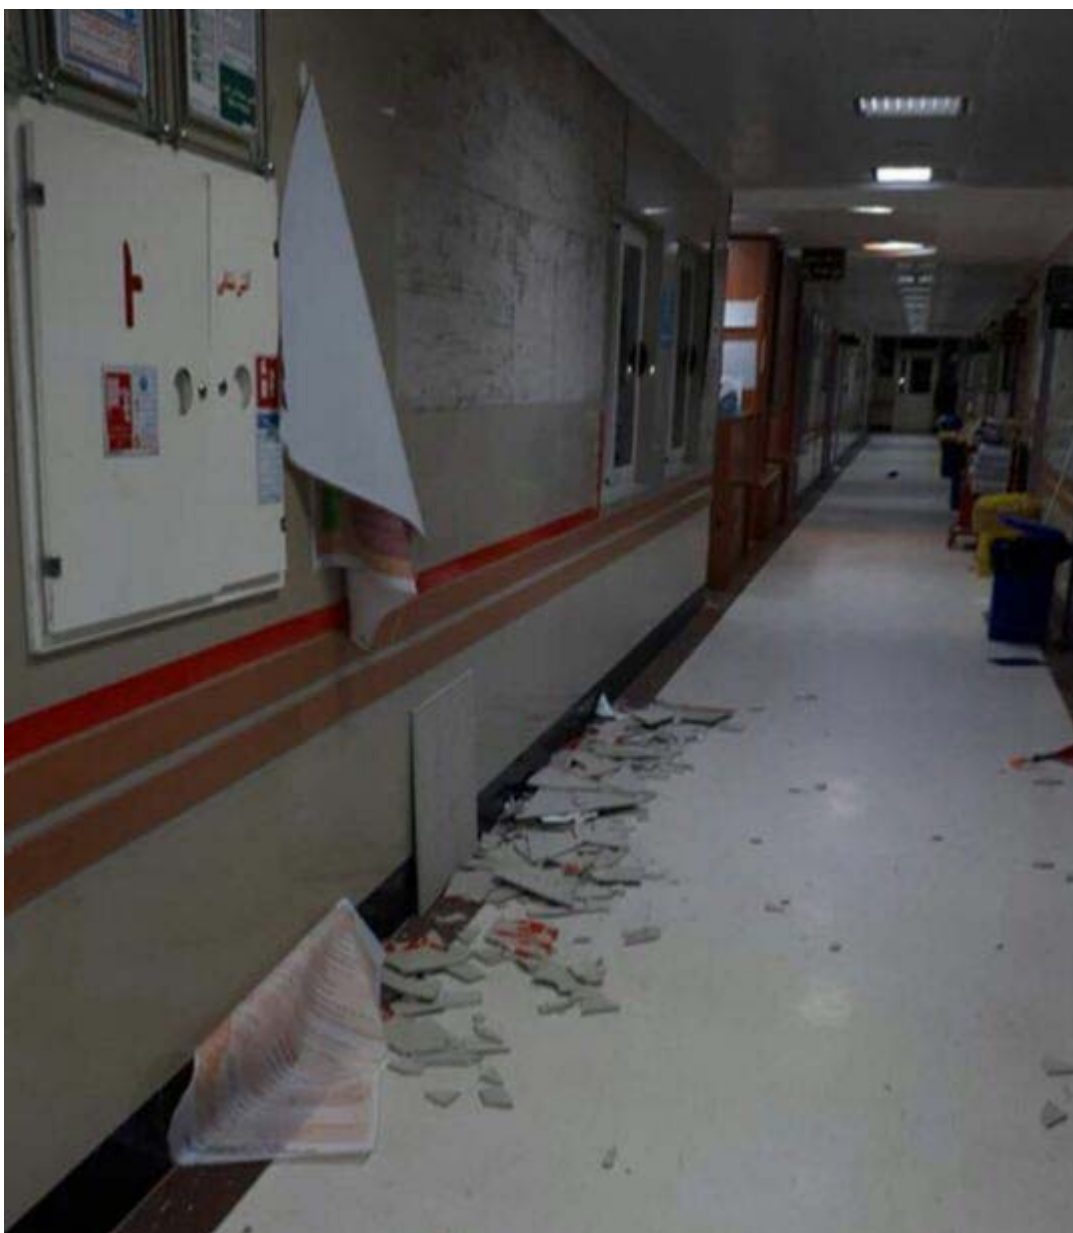
- سومین نوع از آسیب‌های ایجاد شده مربوط به تخریب پوشش‌ها در ساختمان از جمله مصالح اندود سقف و دیوارها می باشد. در این نوع از تخریب که به دلیل غلبه نیروی ناشی از ارتعاش بر پیوستگی محدود بین مصالح اندود و مصالح چرکننده المان‌هایی چون سقف و دیوارها در ساختمان‌ها بوجود می‌آیند، شاهد ریزش مصالح اندود و پوشش‌ها در ساختمان (داخلی و خارجی) خواهیم بود. در مواقع بحرانی تر، این حالت می‌تواند به همراه ریزش بخشی از دیوار و یا سقف رخ دهد. در شکل‌های ۴-۱۳ و ۴-۱۴ نمونه‌هایی از این نوع خسارت قابل مشاهده است.

شکل ۴-۱۳: ریزش پوشش دیوارهای داخلی در ایلام

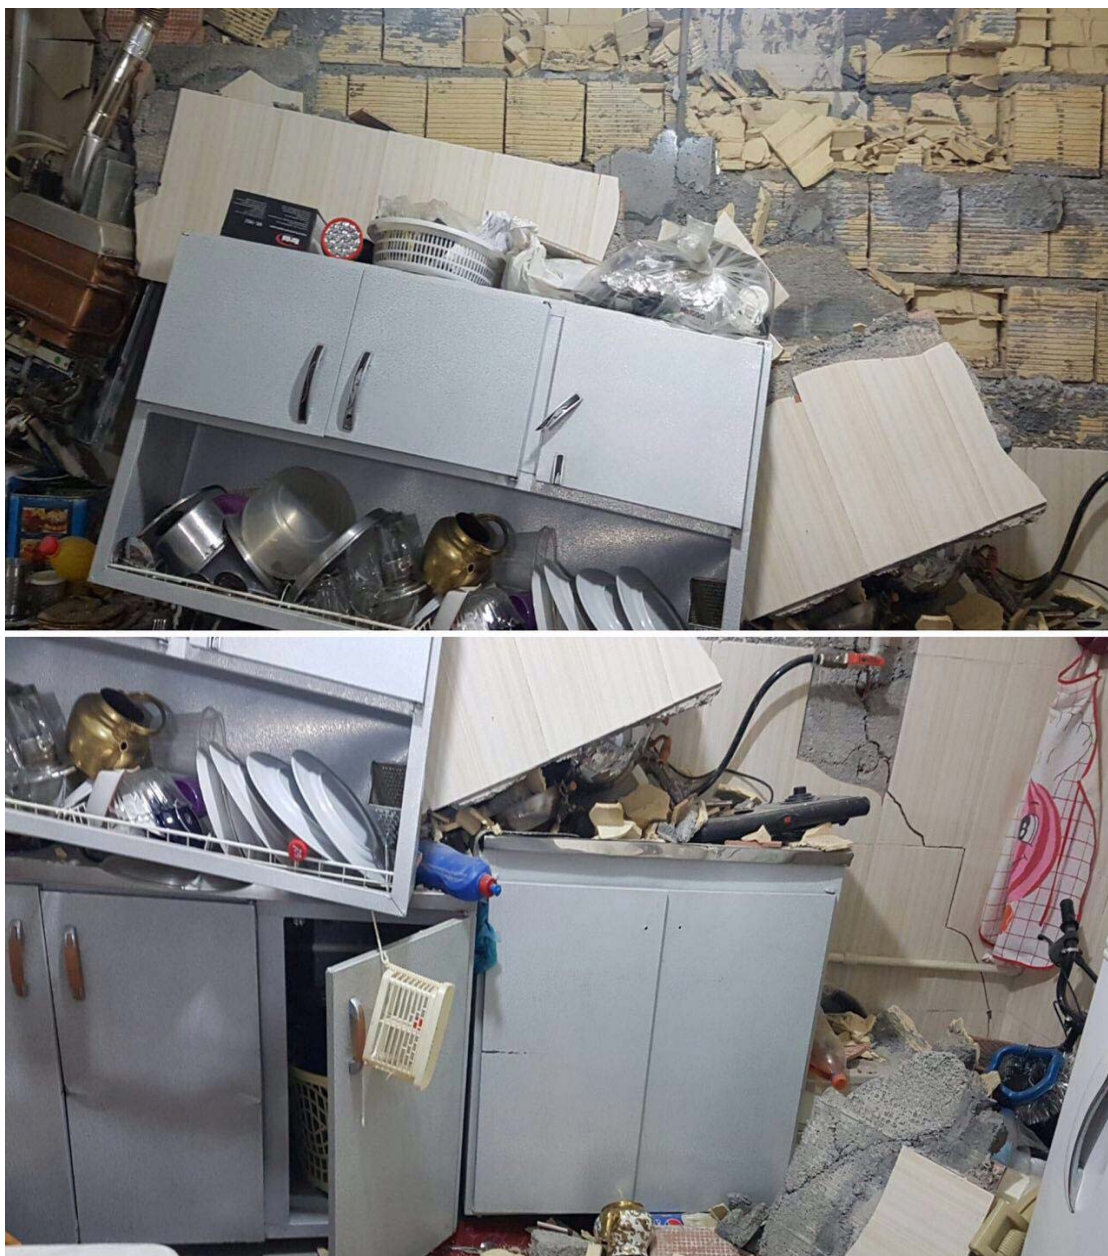
شکل ۴-۱۴: تخریب و ریزش پوشش دیوارهای داخلی در روانسر

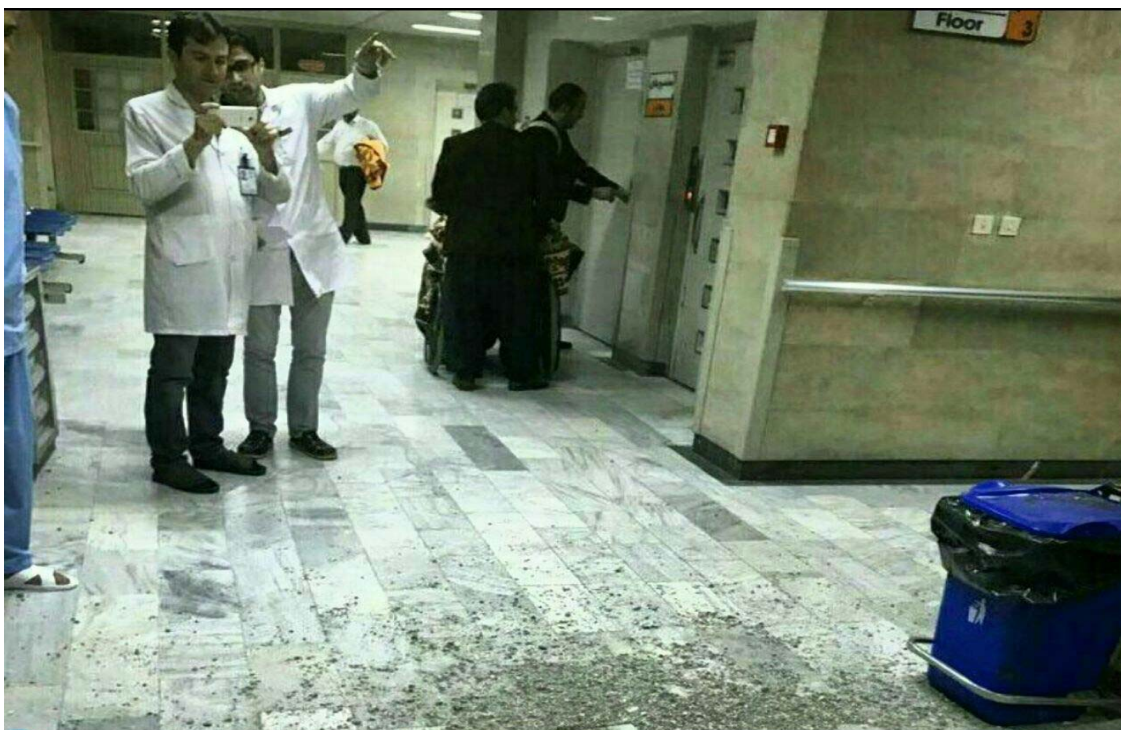
در شکل ۴-۱۵ فروریزش مصالح پوشش سقف در بیمارستان امام خمینی (ره) ارومیه قابل مشاهده است. همچنین لازم به ذکر است که فروریزش پوشش‌ها در جداره بیرونی ساختمان به دلیل سقوط این مصالح از ارتفاع بالا به سطح منازل اطراف و یا معابر معمولاً با خسارات و تلفات بالایی همراه است. این نوع از آسیب علی‌الخصوص در ساختمان‌هایی با نمای آندود مانند پوشش‌های سیمانی بسیار شایع است. در شکل ... نمونه‌ای از این نوع خسارت قابل مشاهده است.

شکل ۴-۱۵: تخریب و ریزش مصالح سقف در بیمارستان ارومیه

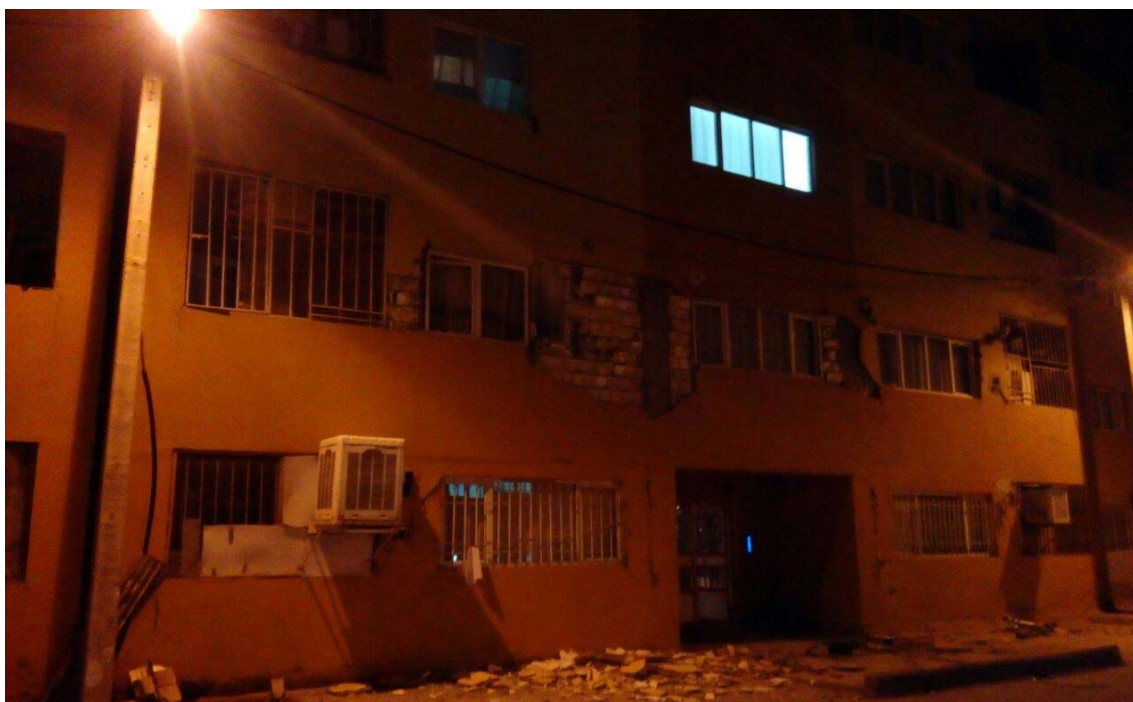
شکل ۴-۱۶: تخریب و ریزش پوشش دیوارهای خارجی در کرمانشاه

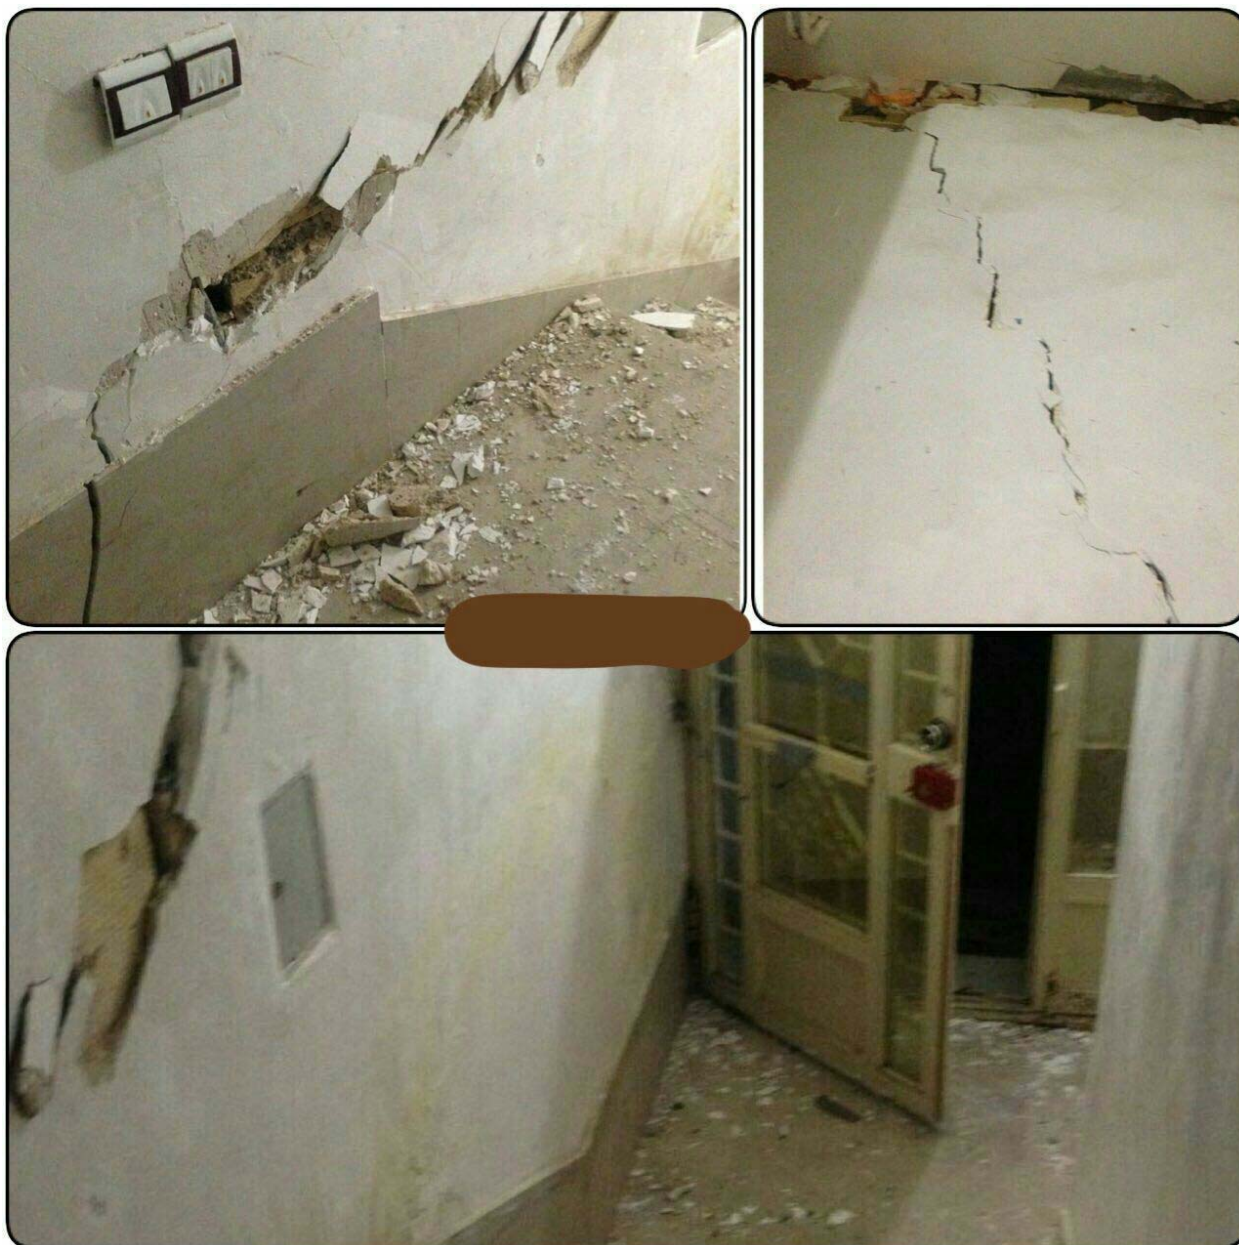
- الگوی بعدی در آسیب‌های وارده به ساختمان‌های منطقه که بسیار شایع می‌باشد و در اکثر زلزله‌های رخ داده در جهان بعنوان الگویی غالب قابل مشاهده است مربوط به ترک‌های ایجاد شده در جداره ساختمان‌ها ناشی از بروز برش، بلندشدگی، جداسدگی مصالح و یا جابجایی دیوارها می‌باشد. همچنین این ترک‌ها در المان‌های بابر مانند تیرها و ستون‌ها به واسطه بالا بودن نیروی وارده به المان که از سطح مقاومت در نظر گرفته شده برای المان بالاتر هستند نیز بروز خواهد نمود. در شکل ۴-۱۷ و ۴-۱۸ نمونه‌ای از این نوع ترک‌ها قابل مشاهده است.

شکل ۴-۱۷: ترک‌های بروز یافته در جداره دیوارهای ساختمان در ایلام

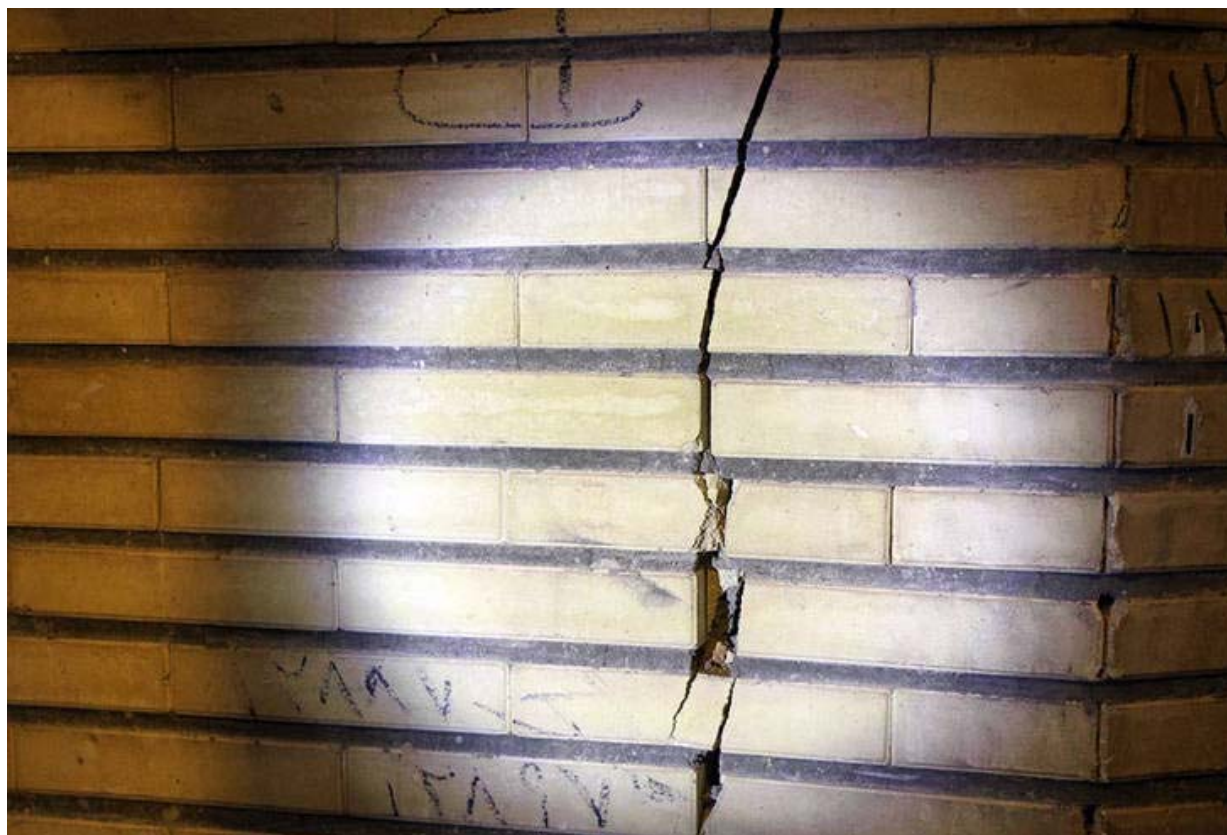
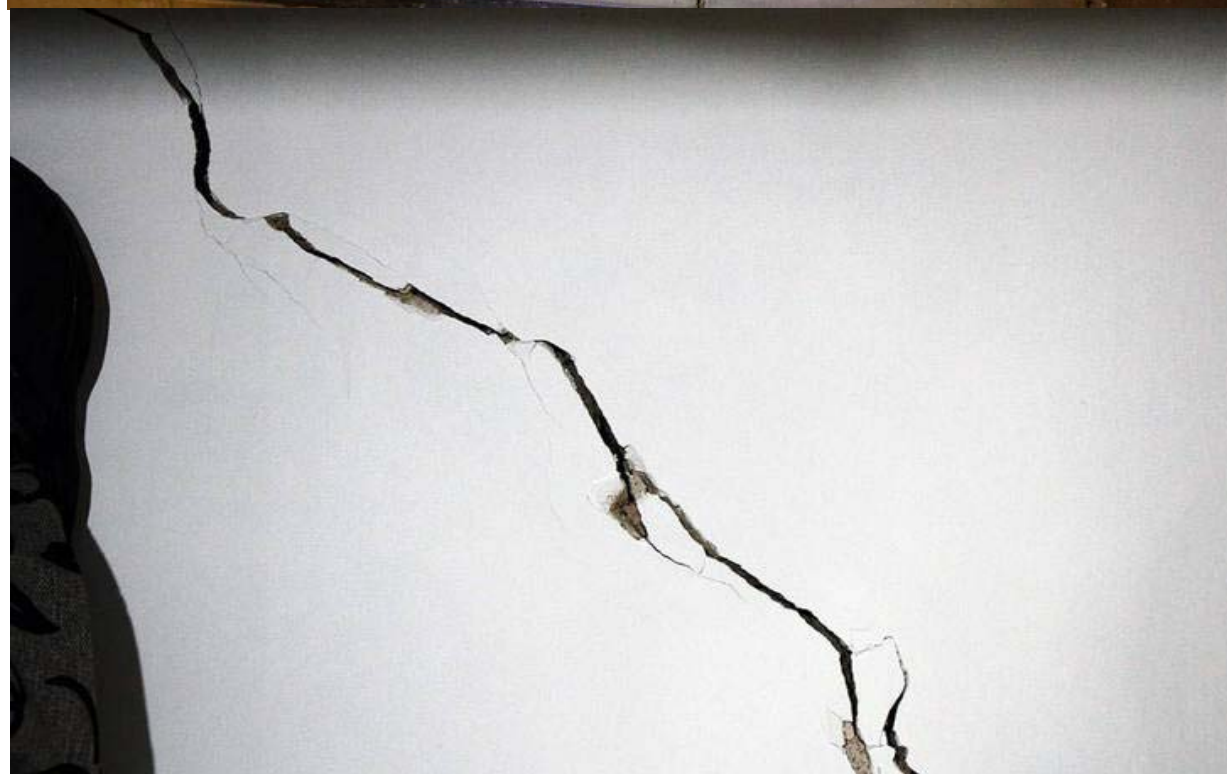
شکل ۴-۱۸: ترک‌های بروز یافته در جداره دیوارهای ساختمان در سنندج

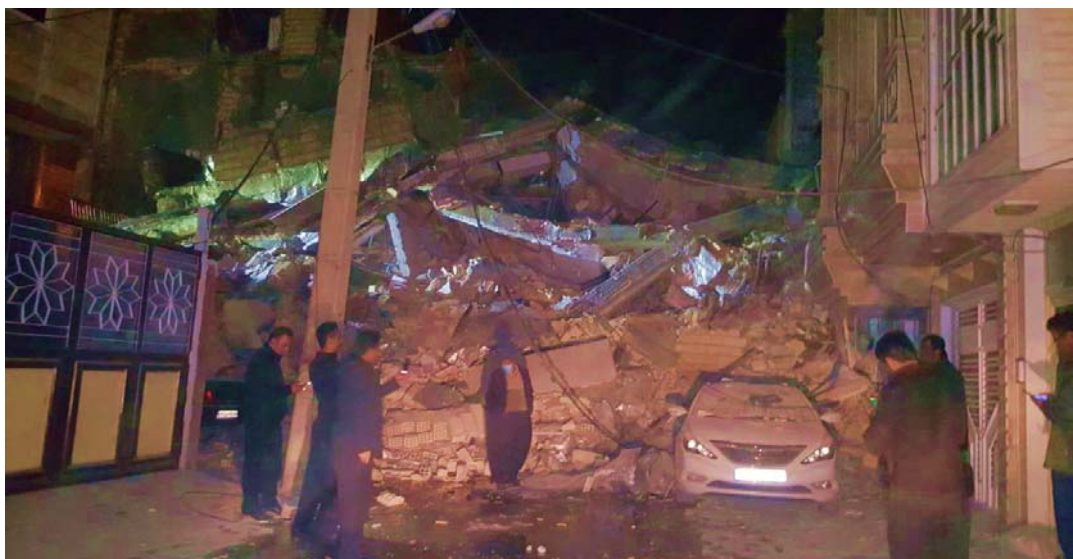
- بحرانی ترین الگوی تخریب در این زلزله مربوط به حالتی است که در آن نیروی جانبی زلزله، بر مقاومت المان‌های دارای وظیفه غلبه کرده و پایداری سازه از حیث کلی دچار اختلال خواهد گردید. در این حالت، که می‌تواند ناشی از ضعف المان و یا ضعف در اتصالات باشد، المان‌های حیاتی سازه همچون بادبندها دچار تخریب شده و بدین ترتیب پایداری سازه برهم خواهد خورد. بحرانی ترین وضعیت در این فاز منجر به عدم ایستایی سازه و همچنین واژگونی مجموعه المان‌ها خواهد گردید. در این حالت از شکست، زیر الگوهای بسیاری وجود دارد که هرکدام سناریو مختص به خود را دارا می‌باشند. در شکل ۴-۱۹ تا ۴-۲۴ نمونه‌هایی از این نوع تخریب قابل مشاهده است.

شکل ۴-۱۹: ریزش کامل ساختمان در جوانرود کرمانشاه

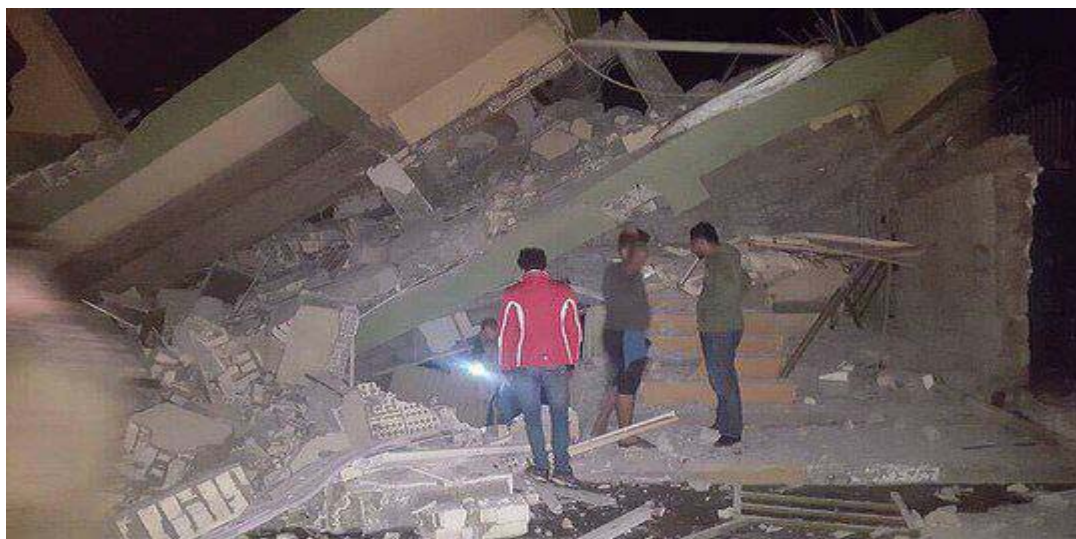
شکل ۴-۲۰: ریزش کامل ساختمان در سلیمانیه عراق

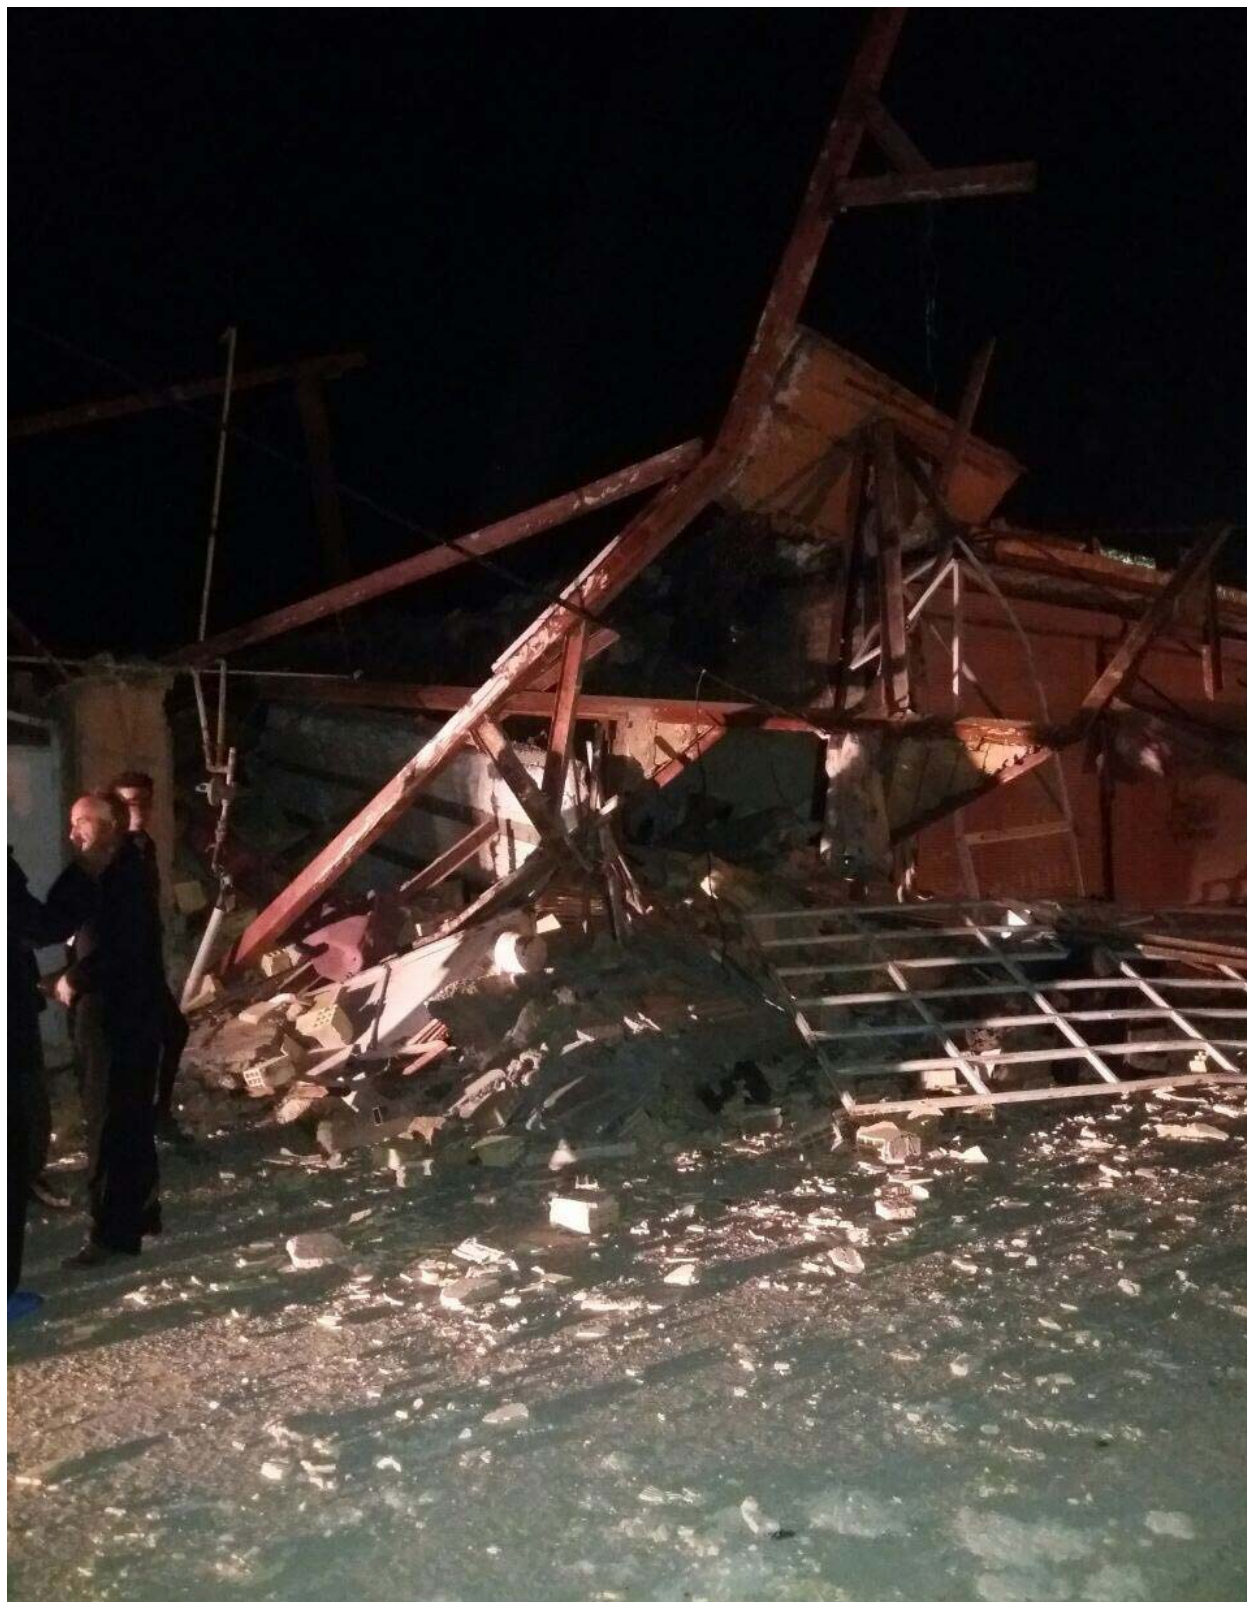
شکل ۴-۲۱: ریزش کامل ساختمان در محله کرناچی کرمانشاه

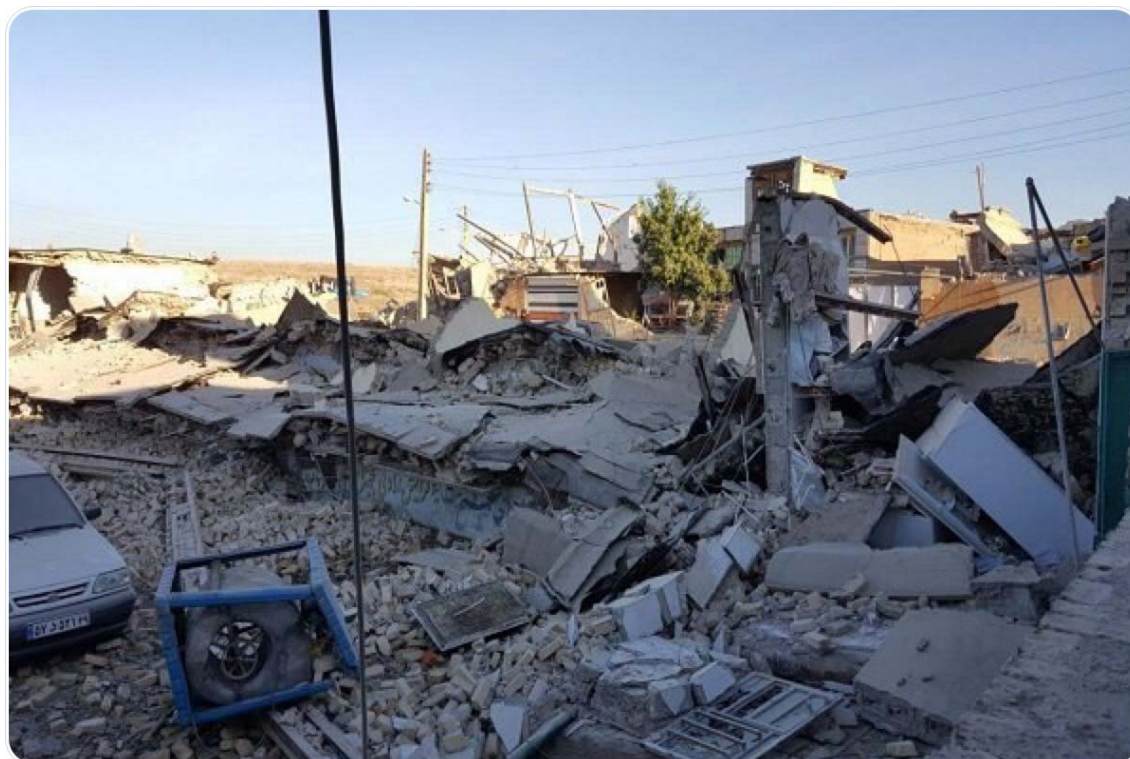
شکل ۴-۲۲: ریزش کامل ساختمان در
