مرکز تحقیقات راه، مسکن و شهرسازی

## گزارش فوری مقدماتی زلزله ۹۶/۸/۲۱ کرمانشاه-سرپل ذهاب

۹۶/۸/۲۱

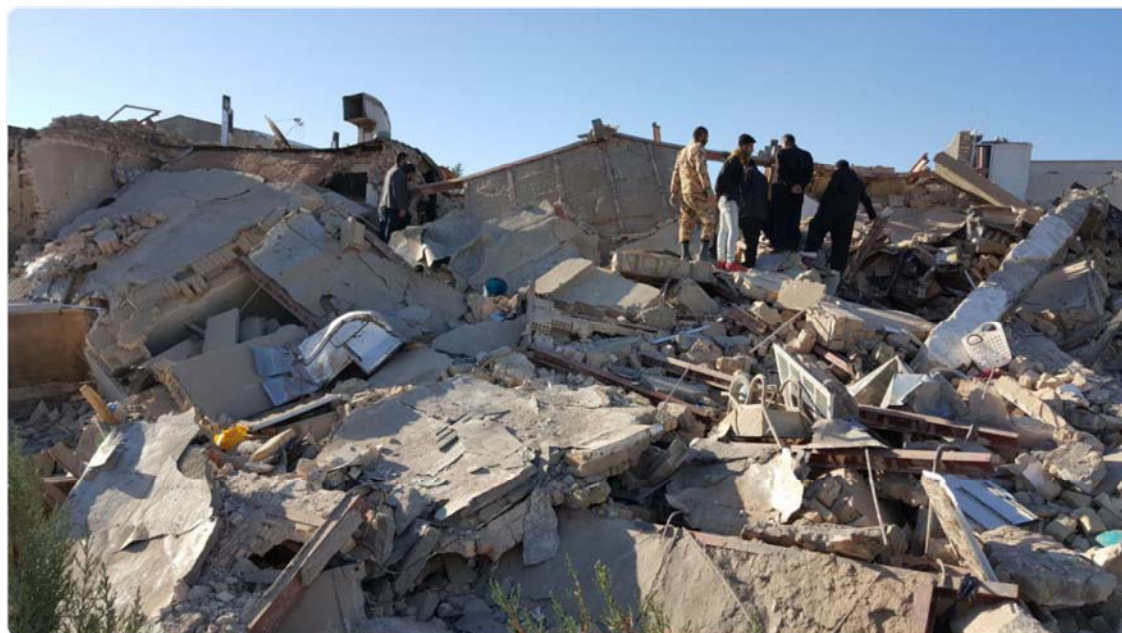
- بحرانی ترین الگوی تخریب در این زلزله مربوط به حالتی است که در آن نیروی جانبی زلزله، بر مقاومت المان‌های دارای وظیفه غلبه کرده و پایداری سازه از حیث کلی دچار اختلال خواهد گردید. در این حالت، که می‌تواند ناشی از ضعف المان و یا ضعف در اتصالات باشد، المان‌های حیاتی سازه همچون بادبندها دچار تخریب شده و بدین ترتیب پایداری سازه برهم خواهد خورد. بحرانی ترین وضعیت در این فاز منجر به عدم ایستایی سازه و همچنین واژگونی مجموعه المان‌ها خواهد گردید. در این حالت از شکست، زیر الگوهای بسیاری وجود دارد که هرکدام سناریو مختص به خود را دارا می‌باشند. در شکل ۴-۱۹ تا ۴-۲۴ نمونه‌هایی از این نوع تخریب قابل مشاهده است.

شکل ۴-۲۳: ریزش کامل ساختمان در

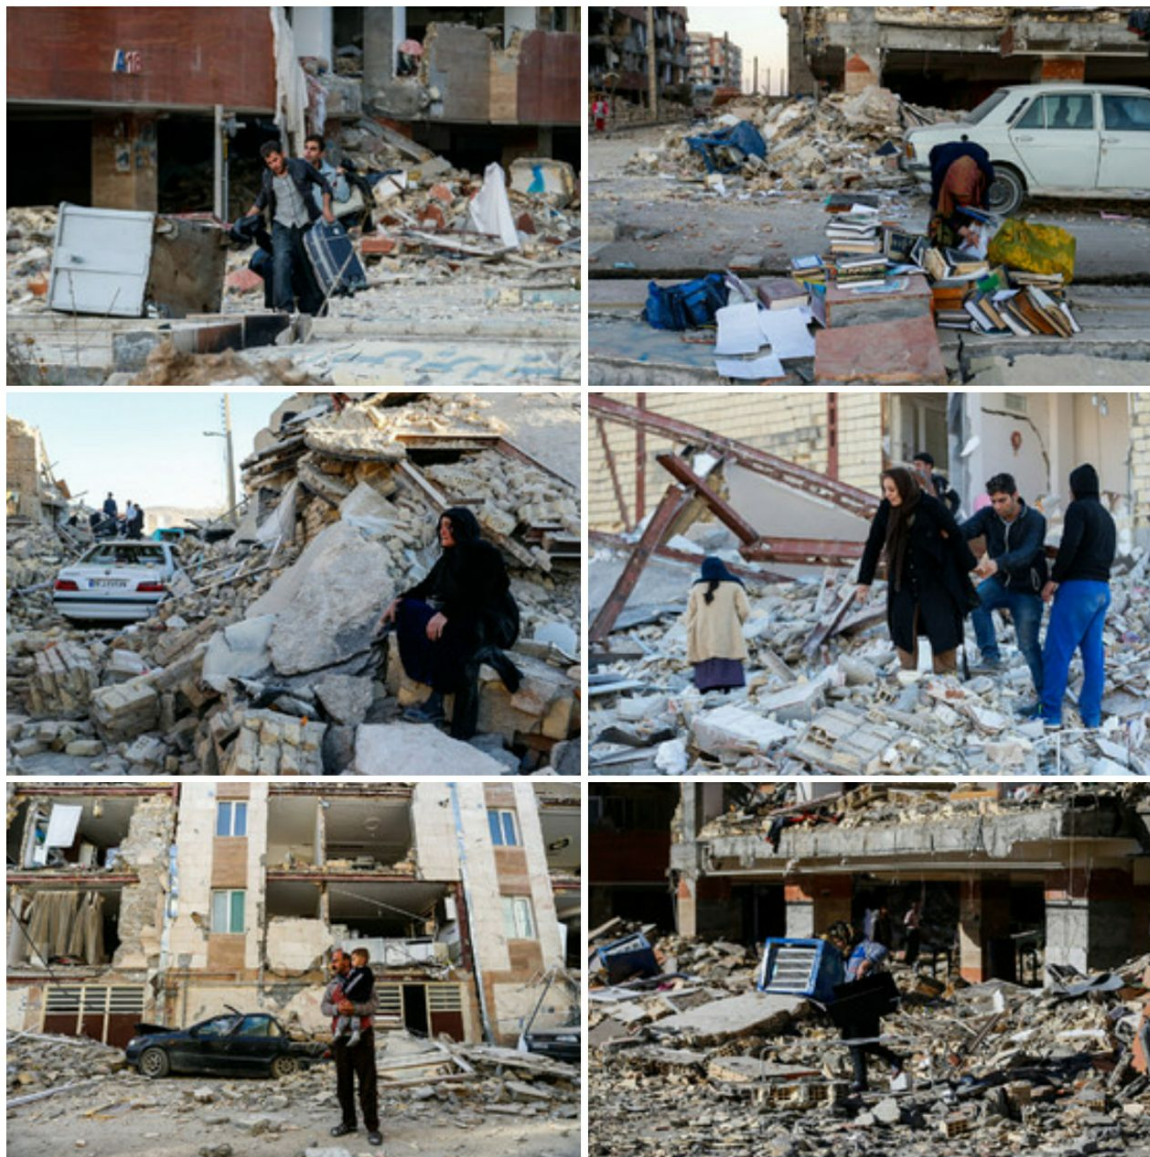
۴-۲۴: تخریب گسترده ساختمانهای شهری در کرمانشاه

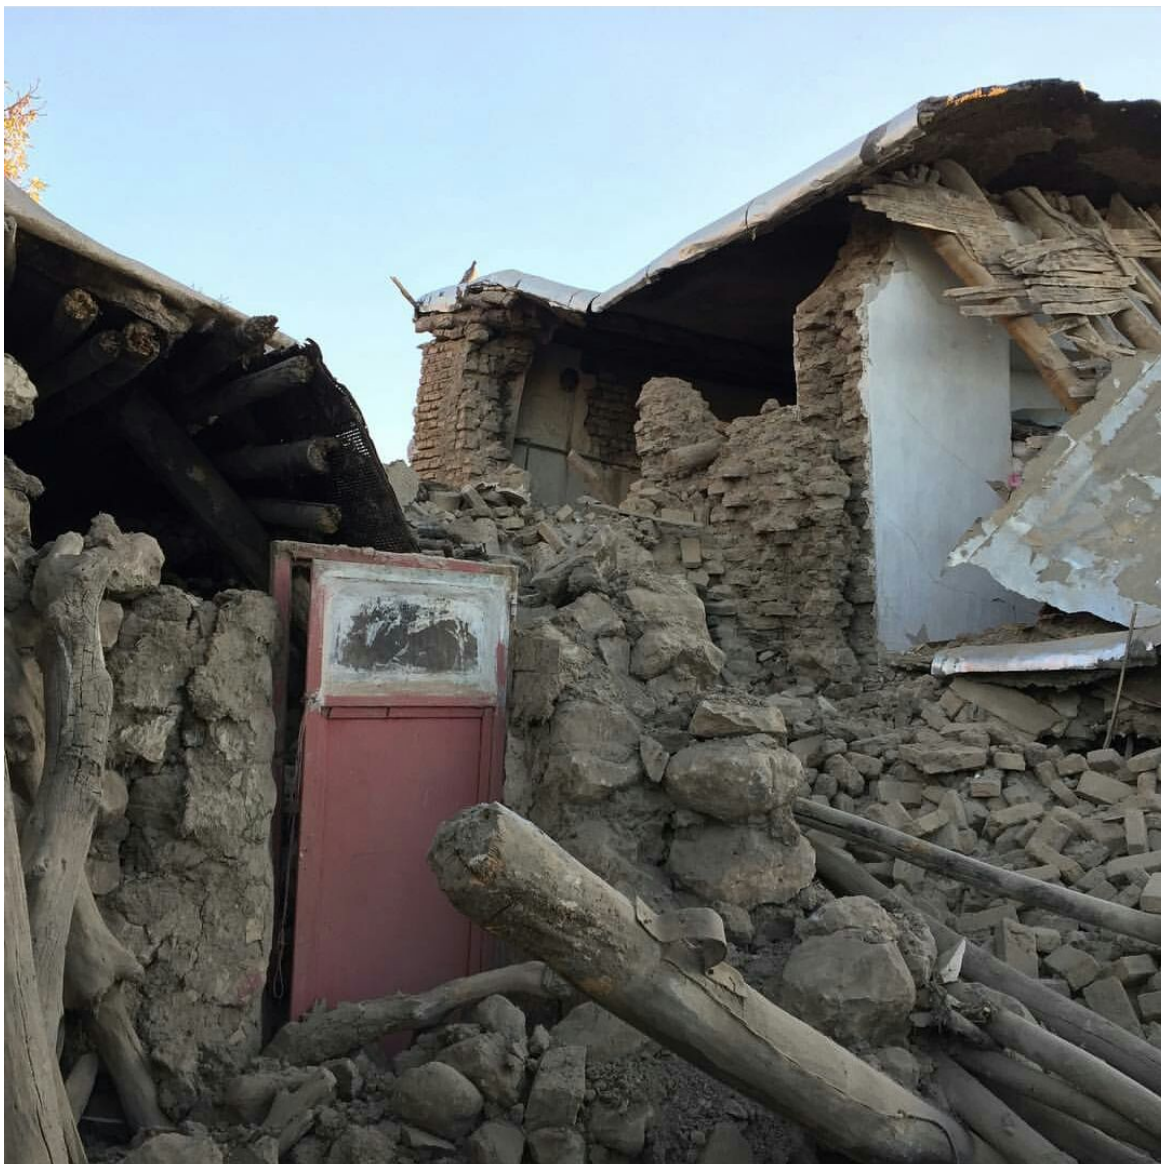
قابل ذکر است که الگوهای تخریب بیان شده صرفاً برای ساختمانهای شهری بر اساس آمار منتشر شده تا لحظه تدوین این گزارش است. واضح است که با توجه به شدت بالای زلزله، بسیاری از منازل روستایی که غالباً از سیستمهای مصالح بنایی و بدون انسجام لازم ساخته شده اند، آسیبهای فراوانی در این زلزله متحمل شده اند. در شکل ۴-۲۵ نمونه ای از این نوع تخریب ها قابل مشاهده است.

شکل ۴-۲۵: تخریب ساختمان‌های روستایی با مصالح بنایی در روستای دهجانی
